PROCÈS-VERBAL DE DESCRIPTION

Dossier 4240651

Par le présent acte, m'être présenté ce jour, à 9 heures, Ville de RENNES, au n° 10 Villa de Moravie, accompagné de :

DOSSIER DE DIAGNOSTICS TECHNIQUES

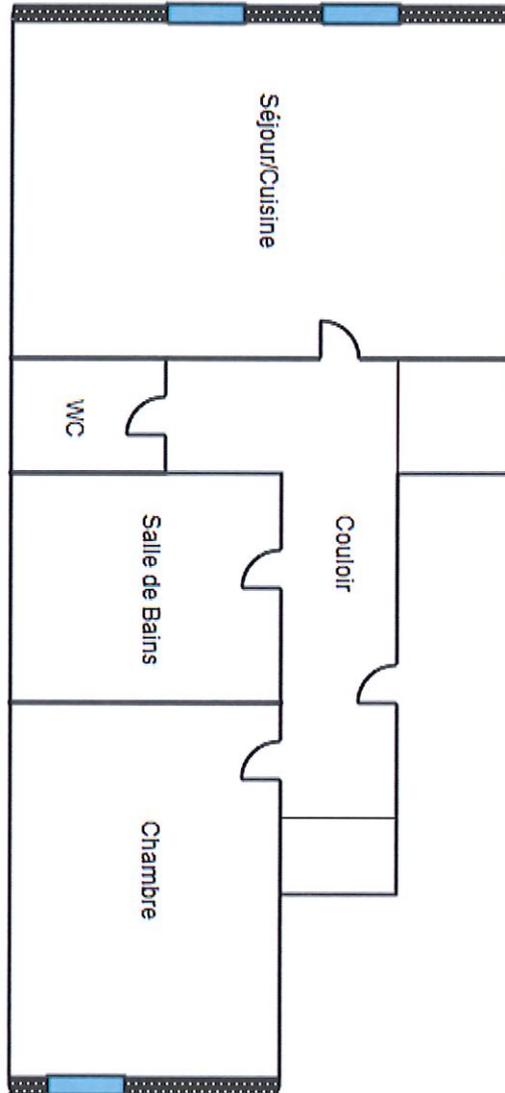
PLANCHE DE REPERAGE USUEL			
N° dossier :	██████████	Adresse de l'immeuble :	Bâtiment 10 Villa moravie 35000 RENNES
N° planche :	1/1	Version :	0
		Type :	Croquis
Origine du plan :	Cabinet de diagnostics		Bâtiment – Niveau : Croquis N°1

BIEN FORTEMENT ENCOMBRE LE JOUR DE LA VISITE
TOTALITE DES RVTS DE SOL NON VISIBLE
CERTAINES PIECES SONT INACCESSIBLES

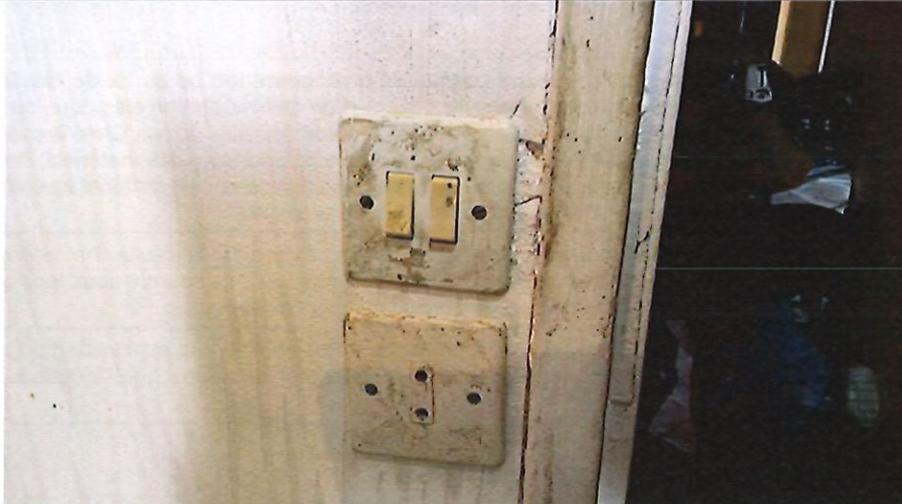
Point de contrôle N° B.3.3.6 a1)

Description : Au moins un socle de prise de courant ne comporte pas de broche de terre.

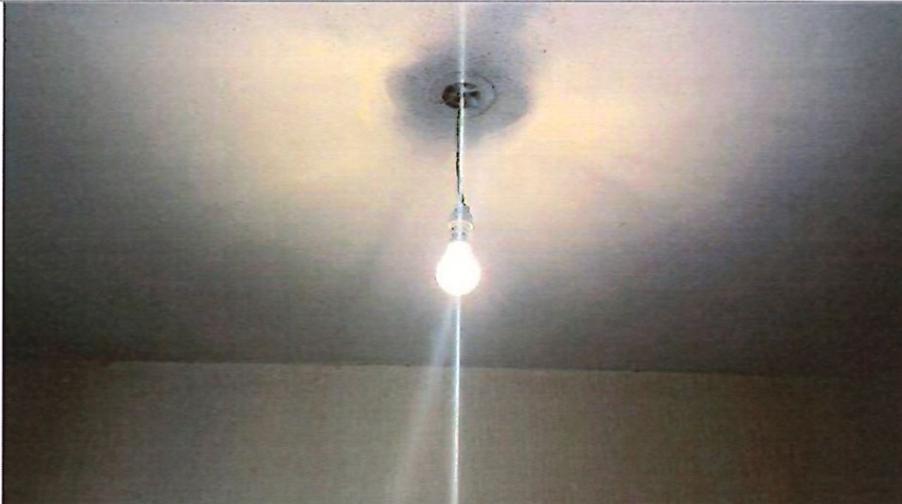
Point de contrôle N° B.3.3.6 a3)

Description : Au moins un CIRCUIT (n'alimentant pas des socles de prises de courant) n'est pas relié à la terre.

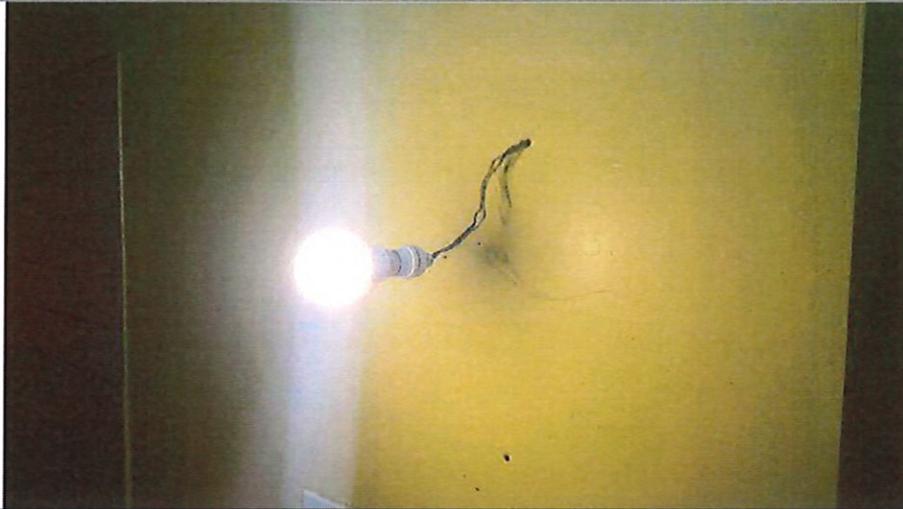
Point de contrôle N° B.6.3.1 a)

Local contenant une baignoire ou une douche : l'installation électrique ne répond pas aux prescriptions particulières appliquées à ce local (adéquation entre l'emplacement où est installé le MATERIEL ELECTRIQUE et les caractéristiques de ce dernier – respect des règles de protection contre les chocs électriques liées aux zones).

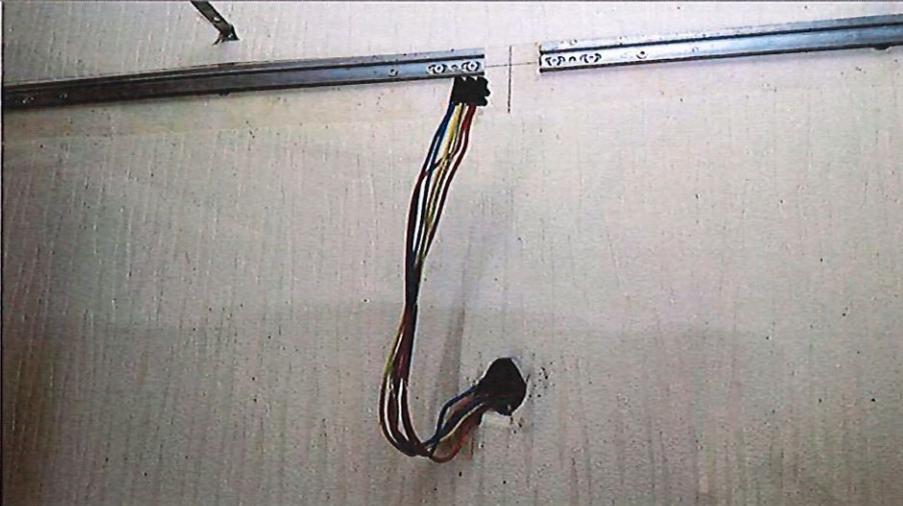
Point de contrôle N° B.7.3 d)

L'installation électrique comporte au moins une CONNEXION avec une partie active nue sous tension accessible.
